Ensaio de corrosão de longa duração de metais expostos ao ambiente das estações de tratamento de esgoto

Long Duration Corrosion Tests of Metals Exposed to the Environment of Sewage Treatment Plants

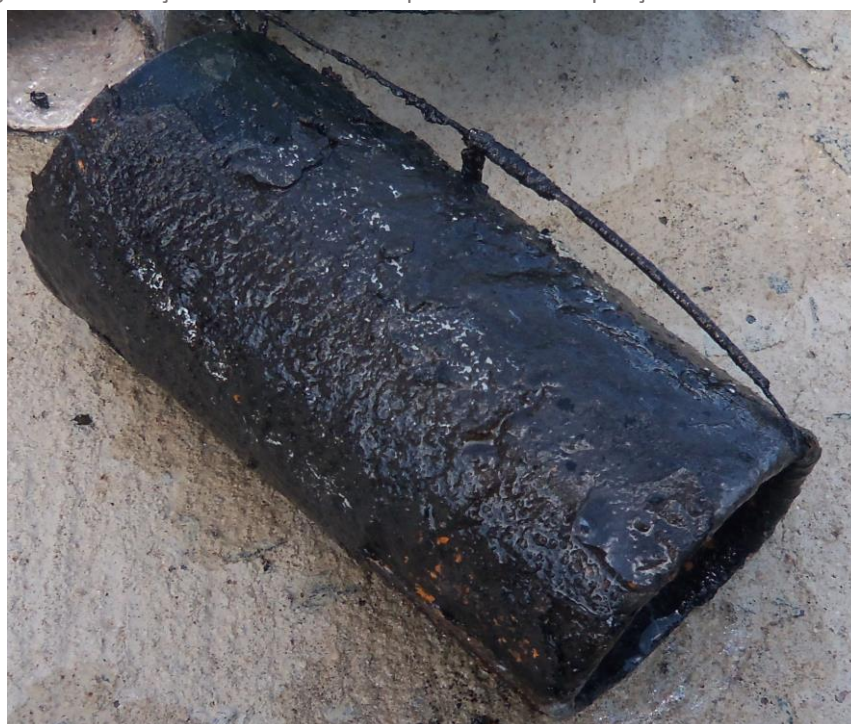
Figura 2 - CP de aço carbono SAE 1010 após 70 dias de exposição no leito do efluente

Na **Figura 2** pode-se observar que, para o aço carbono SAE 1010 em contato com as águas residuais, após 70 dias de exposição, ocorreu a formação de uma camada de lodo característica escura envolvendo a superfície do CP.

Estudos descritos na literatura relatam a formação da camada de precipitação (camada de lodo, mostrada na **Fig. 2**), como os de Enning e Garrelfs (2014), que revelam que bactérias no período de três meses podem produzir este tipo de precipitação, sendo a mesma atribuída ao sulfeto formado a partir do sulfato consumido. Portanto, as bactérias tem ação de transformar sulfato em sulfeto. Os resultados também mostraram que, nesta camada, ainda pode existir o acúmulo de grãos de areia aumentando o volume da crosta formada.

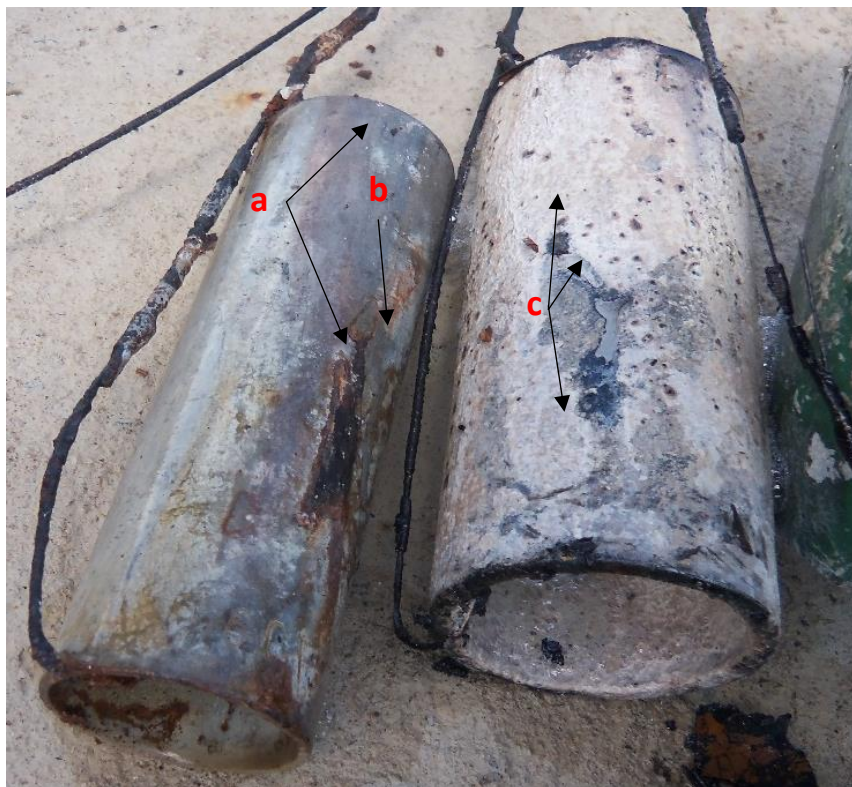
Figura 3 - CPs de aço inox AISI 304 (esquerda) e aço galvanizado (direita) após 70 dias de exposição no leito do efluente

Para os CPs feitos de aço inox AISI 304, após 70 dias de exposição no leito de efluente, foi observado que os mesmos apresentaram regiões de coloração diferente, conforme pode ser visualizado no CP da esquerda da **Figura 3** com indicação (a). Na indicação (b) pode ser observada uma região de corrosão. Já para o aço galvanizado, CP da direita na **Figura 3**, foi observado que o mesmo apresentou sua superfície coberta com uma camada predominantemente esbranquiçada com pontos específicos de deterioração na indicação (c), apontando que o revestimento foi danificado. Uma característica importante encontrada nos CPs, após terem sido submetidos a períodos maiores de exposição (320, 380 e 460 dias), foi o aumento da adesão de material (aumento da camada de lodo). Esta camada foi identificada em todos os CPs dos materiais estudados, sendo que ela ofereceu certa resistência ao decorrer do processo de

limpeza. Após sua remoção, observou-se um nível elevado do processo de degradação dos CPs de aço galvanizado, comparado com os CPs de aço carbono SAE 1010 e aço inox AISI 304.

De acordo com Gentil (2003), pode-se atribuir a formação observada na **Figura 3**, CP de aço inoxidável, indicação (a), como sendo uma camada de óxido constituída na superfície metálica e na indicação (b) como um processo de corrosão localizada. No CP de aço galvanizado, a camada branca estima-se ser o produto de oxidação do zinco, que é conhecida como dezincificação. Foi verificada na indicação (c) a ocorrência de perfurações na camada de revestimento, sendo que podem acontecer desgastes uniformes em um tubo vindo a fragmentar a camada de revestimento com o aumento da velocidade do fluxo. Observam Mainier, Lima e Quelhas. (2002) que a camada esbranquiçada que surge no aço galvanizado é oriunda dos produtos de corrosão formados a partir de zinco, mais especificamente hidróxidos de zinco e carbonato de zinco.
