Análise dos impactos gerados devido à ausência da capacitação de colaboradores na construção civil em Nova Xavantina-MT

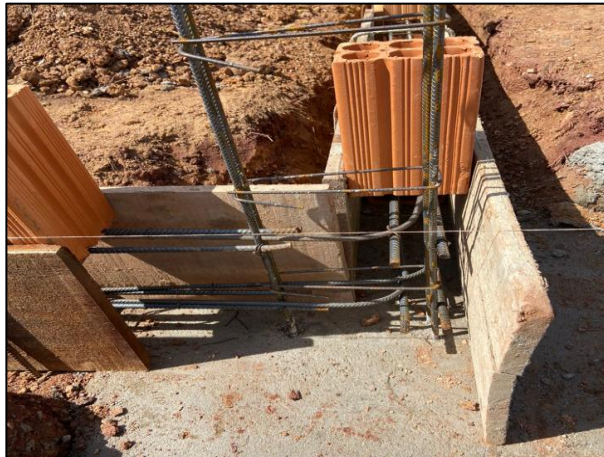
Figura 6 - Erro de Ancoragem.

Em relação aos impactos gerados pela ausência de capacitação da mão de obra, nesta etapa construtiva como pode ser observada nas Figuras 6 e 7 abaixo, os colaboradores no momento de execução das armações e caixarias da viga baldrame deixaram de realizar a ancoragem correta das vigas, bem como colocaram os transpasses com tamanhos inferiores aos do projeto.

Quanto aos erros relacionados a ancoragem e transpasses, estes acarretaram impactos na obra, visto que os erros foram observados no momento da vistoria para concretagem, logo as armaduras e caixarias já estavam finalizadas e, portanto, teve de ser realizados todo o reparo, gastando-se 2 dias de serviço.

Vale ressaltar que não houve o desperdício de material, uma vez que as armaduras com cortes incorretos foram reaproveitadas na estruturação dos transpasses. Em suma, estes erros acarretaram em 2 dias para desmontar e refazer o trabalho (TEMPO) e 2 diárias para servente e pedreiro (CUSTO).

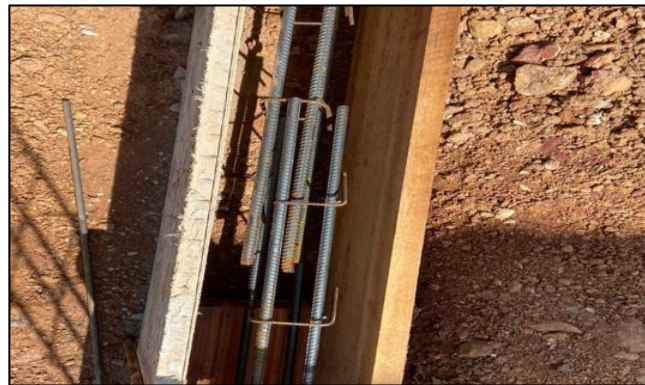
Figura 7 - Transpasse executado em discordância com o projeto.

Na Figura 7, nota-se o transpasse para emenda das vigas realizado diferente ao do projeto, pois determinava a passagem de 30cm a mais para cada lado.

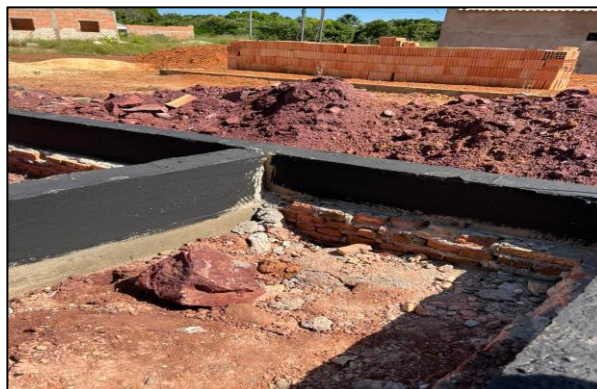
Figura 8 - Impermeabilização a ser refeita e alvenaria com assentamento irregular.

Em relação à impermeabilização da viga baldrame, destaca-se o procedimento executados incorretamente, uma vez que não contemplou todas as regiões, fazendo-se necessário o retrabalho, bem como a execução de baixa qualidade da alvenaria (Figura 8) utilizada como base para a viga baldrame.

Sobre a impermeabilização da viga baldrame, houve a reparação através da segunda aplicação do produto. Relativo à alvenaria, não houve a necessidade de reparo, pois como não possui função estrutural, evitou-se desperdício de tempo para esta observação.

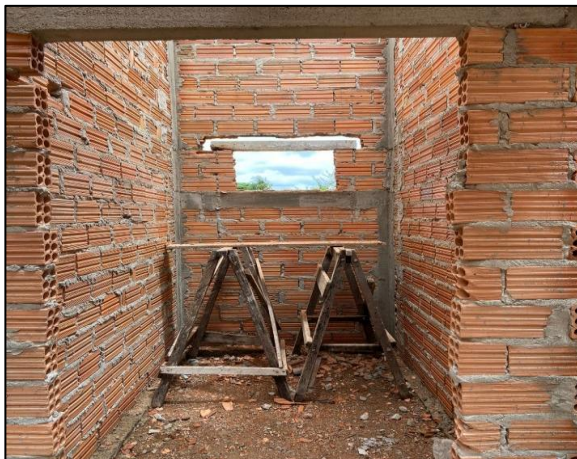
Nesta etapa foram observadas as seguintes falhas: não houve a locação dos sistemas hidráulicos (Figura 11) e elétricos; esquecimento de abertura destinada para uma porta, esquecimento de execução das vergas e contravergas (Figura 9) de janelas e baixa qualidade na concretagem de pilares.

Figura 9 - Banheiro sem passagem hidráulica e elétrica/Esquecimento de verga da janela.

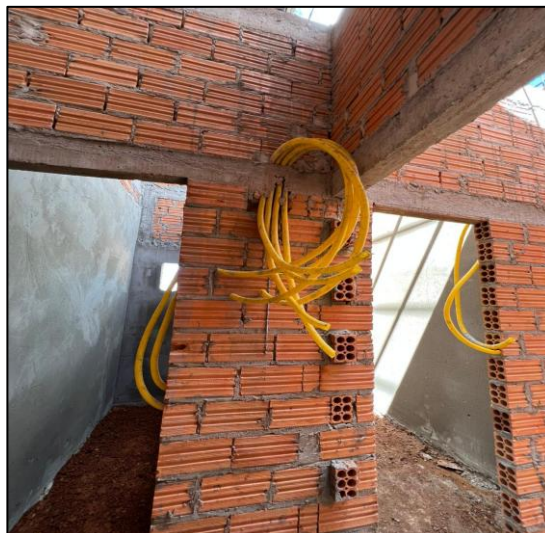
Figura 10 - Viga quebrada para passagem de sistema elétrico.

Na Figura 10 é possível observar que houve rupturas na viga intermediária para passagem do sistema elétrico, sendo válido destacar que isto pode comprometer a integridade do elemento estrutural, tal como a redução significativa na capacidade de resistência à flexão.

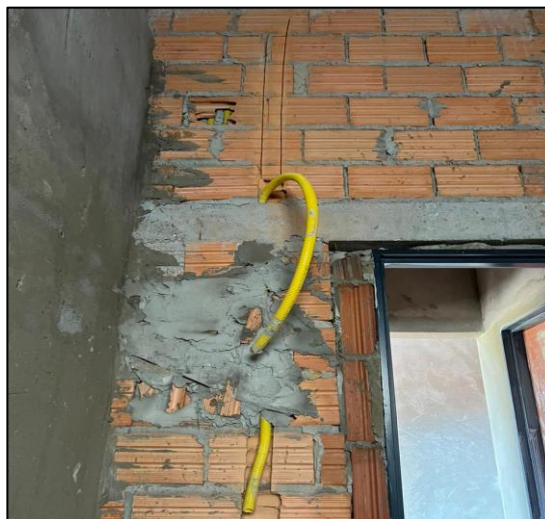
Figura 11 - Falta de qualidade na passagem do sistema elétrico.

Na Figura 11, nota-se a passagem do sistema elétrico realizado sem qualidade de acabamento, quebrando-se a alvenaria lateral.

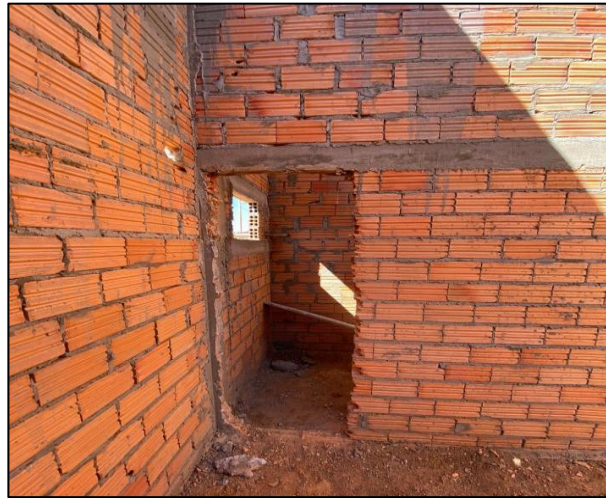
Figura 12 - Abertura do local destinado para porta.

Na execução da alvenaria de vedação houve falta de atenção dos colaboradores com o projeto, preenchendo um local que seria destinado para abertura de uma porta, sendo necessário reexecutar a abertura posteriormente (Figura 12).

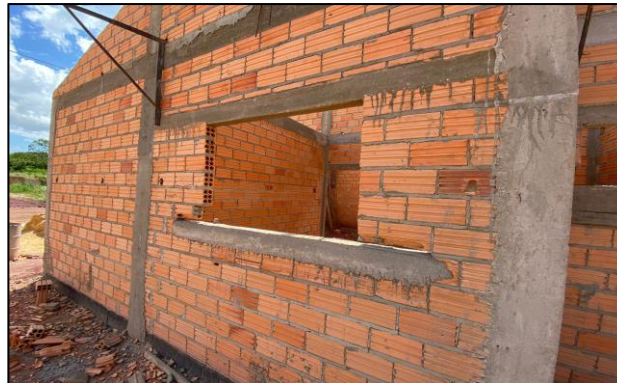
Figura 13 - Esquecimento de executar contraverga na janela lateral

Na Figura 13, nota-se que a alvenaria fora quebrada para locação da contraverga na janela, contudo ainda executada de forma distinta ao previsto em projeto (ancorada ao pilar) devido o pilar já ter alcançado o estágio de cura.

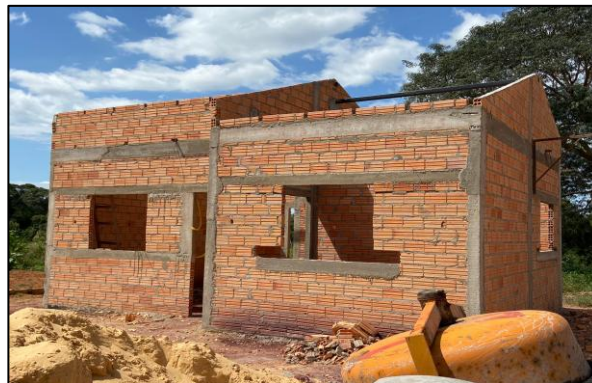
Figura 14 – Execução da contraverga na janela frontal.

Novamente, os colaboradores não se atentaram ao detalhe da contraverga em outra janela da edificação, somando, por conseguinte mais um retrabalho para reparo (Figura 14).

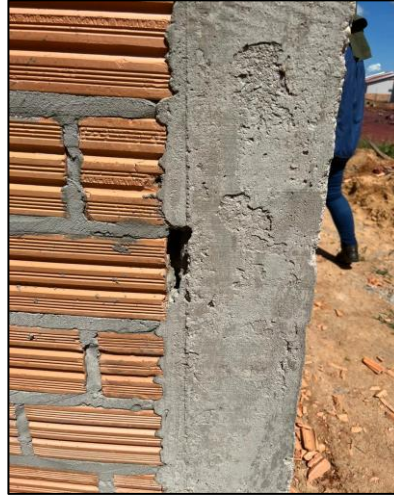
Figura 15 - Pilar com falha na concretagem.

Relativo ao controle tecnológico na produção do concreto, inúmeros fatores poderiam ser destacados para o pilar da Figura 15, tal como inconformidade na execução do traço, trabalhabilidade precária, adensamento deficiente, dentre outros.

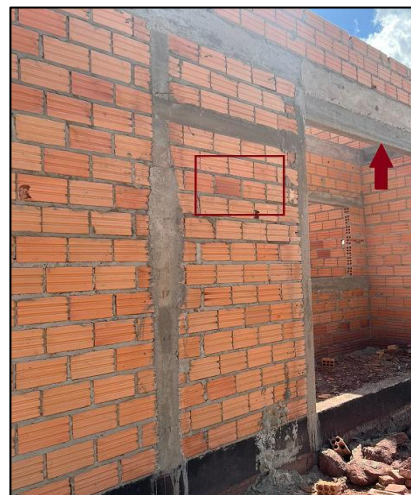
Figura 16 - Viga duplicada / Janela não executada.

Nesta etapa observou-se serviços relativos aos pilares, vigas, reboco, acabamento e telhado. Fora identificado a duplicação de viga conforme Figura 16, onde os colaboradores acrescentaram uma viga a mais em desacordo o projeto, bem como na parede à esquerda da viga duplicada, não se reservou o espaço para abertura da janela do banheiro.

Para esta falha, o colaborador gastou 1 dia para abrir a área destinada à janela, concretar verga e contraverga e, a nível de desperdício, a execução de uma viga a mais. No tocante ao acabamento das paredes, notou-se a falta de capacitação dos colaboradores quanto a execução dos rebocos, uma vez que devido a falha na linearidade, não atendeu à verificação de prumo (Figura 17), devendo-se refazer o serviço.

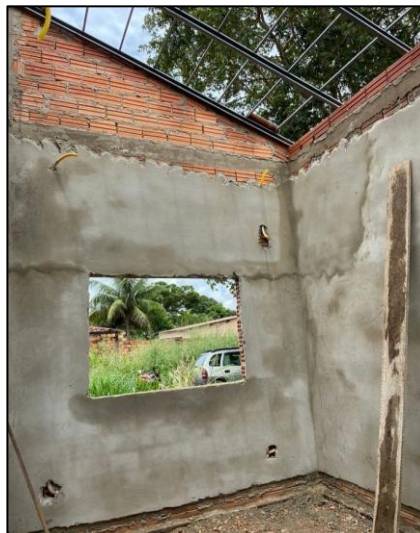
Figura 18 - Reboco com parede úmida

Destaca-se que os rebocos foram aplicados com parede úmida (Figura 18), prejudicando a interação do material com a alvenaria.

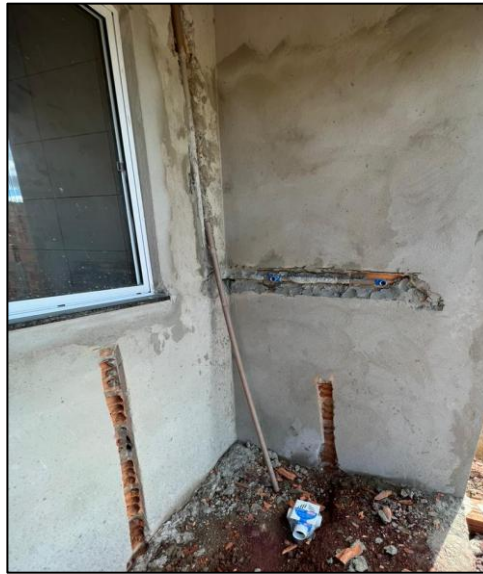
Figura 19 - Corte do reboco para instalação hidráulica.

Os colaboradores esqueceram de marcar e abrir os locais destinados às instalações hidráulicas (Figura 19) e elétricas, precisando então recortar o reboco até mesmo em locais em que já havia assentamento de revestimento cerâmico. Para estes erros, os colaboradores gastaram cerca de 5 dias na realização do reparo.

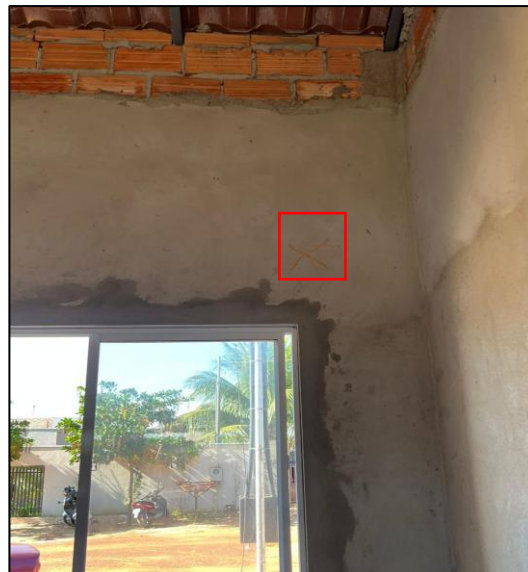
Figura 20 - Marcação para tomada.

Na Figura 20 verifica-se a necessidade de recorte da alvenaria para a passagem do sistema elétrico, evidenciando a necessidade de retrabalho devido a desatenção e falta de treinamento para leitura e acompanhamento do projeto.

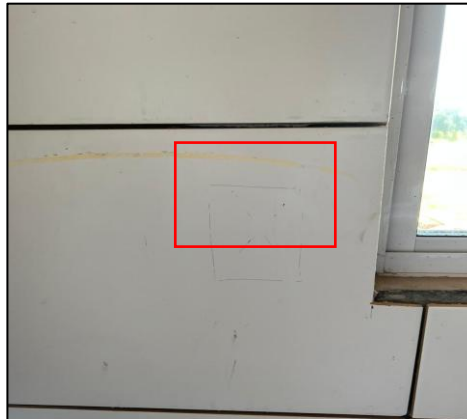
Figura 21 - Marcação para tomada.

A Figura 21 denota novamente a falha na atenção à leitura dos projetos, pois neste caso fora esquecido a locação da caixa de tomada e passagem dos conduítes.

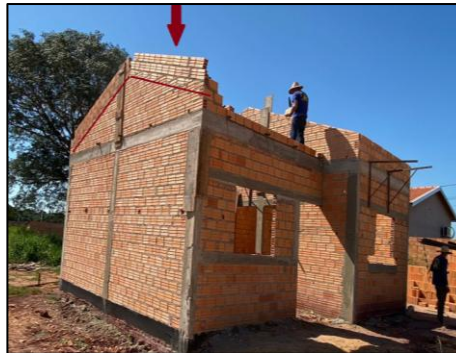
Figura 22 - Acréscimo de tijolos para o oitão.

Ao realizar a vistoria da obra observou-se que o oitão estava fora das medidas estipuladas em projeto, devendo ser acrescido duas fiadas de tijolo (Figura 22) e como fora visto antecipadamente, não houve a necessidade de destelhar a edificação.

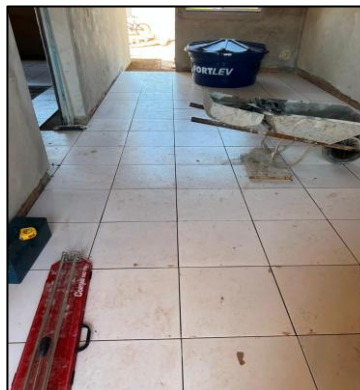
Figura 23 - Revestimento cerâmico.

Finalizada toda a alvenaria, os colaboradores iniciaram a implantação de revestimento cerâmico no piso. Neste caso, o erro ocasionado foi realizar esta implantação antes de concluir todos os serviços no interior da obra, porquanto devido a movimentação dos indivíduos, transporte de materiais, dentre outras atividades, gerou-se danos ao material cerâmico, como manchas, desgastes e riscos (Figura 23).

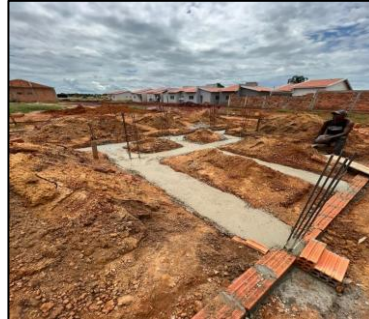
Figura 27 - Excesso de concretagem no lastro magro.

No ato de realização de aplicação do lastro magro, observou-se o descuido dos colaboradores exagerando na aplicação do concreto (Figura 27) em algumas regiões.

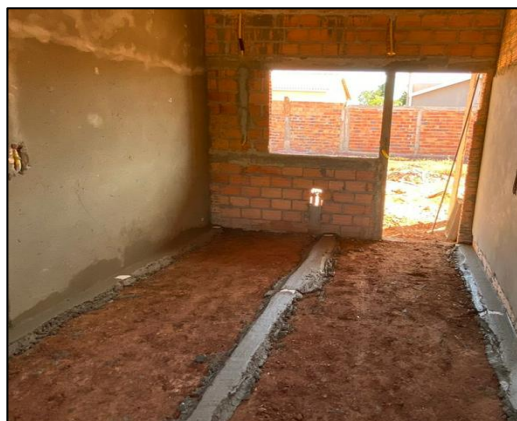
Figura 38 - Excesso de concreto para altura do contrapiso

Após a conclusão da alvenaria completa, os colaboradores deram início a concretagem do contrapiso, e nesta fase fora observado um pequeno excesso (Figura 38) na espessura do piso e com a intervenção do profissional, ocorreu regularização com fins de evitar o desperdício de materiais.
