## Análise do uso e ocupação do solo no bairro de Boa Viagem na cidade de Recife-Pernambuco (1974-2013)

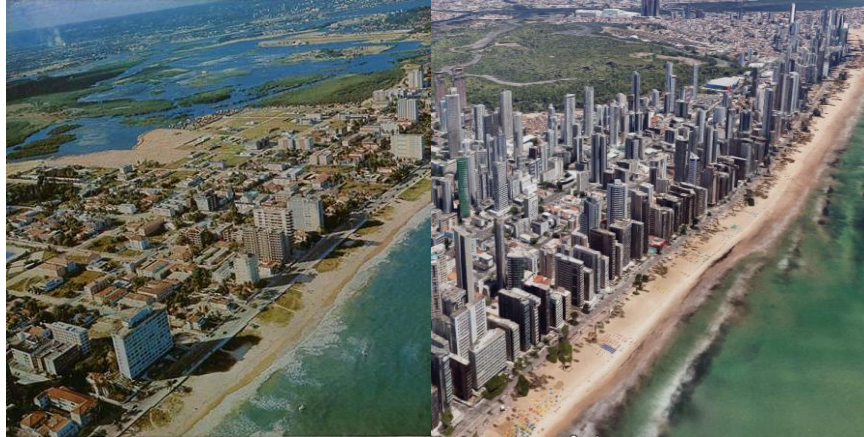
Figura 2 – Comparação da praia de Boa Viagem em 1970 (A) e em 2013 (B)

Nos dois anos analisados, as classes que se destacaram na quantificação foram a área construída que apresentou um aumento no intervalo de tempo analisado, a vegetação, segunda classe em cobertura de área, sofreu redução de 25,23% e a classe de praia que teve uma redução de 0,63%. Na prática isso expressa o avanço significativo das ocupações urbanas em substituição à cobertura vegetal onde podemos observar nos mapas de uso e ocupação e na Figura 2 (A) e (B).

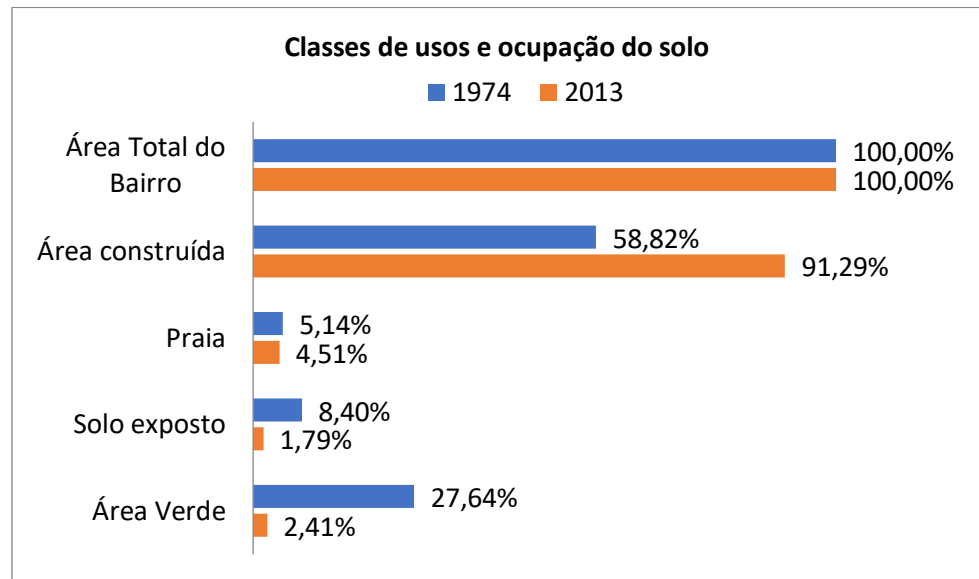
Gráfico 1 – Valores em porcentagem das classes dos anos de 1974 e 2013

É importante destacar que nesta pesquisa foi considerada vegetação apenas áreas dentro das quadras, não considerando pequenas árvores e gramas fora deste perímetro. No Gráfico 1 é observado os valores das classes em porcentagem onde é possível observar mais objetivamente as mudanças ocorridas no intervalo de tempo estudado.

Em 1974 a classe de vegetação tinha uma área de 234.66 ha e diminuiu para 20,44 ha em 2013. Houve uma perda de 214,22 ha de vegetação. A classe de solo exposto em 1974 era de 71,29 ha e em 2013 tinha 15.207 ha, com diminuição de 56,083 ha. Na classe praia, com o avanço das edificações, a área passou de 43,65 ha para 38,305 ha, com perda de 5,345 ha.

Levando em consideração a área total do bairro houve um crescimento da área construída 32,47% de 1974 para 2013. São verificadas as reduções das áreas de praia de 0,63%, solo exposto de 6,61 % e vegetação de 25,23% no decorrer de 39 anos. Como destaque temos as classes de vegetação e a área construída que tiveram uma maior mudança em seu percentual.

Outro ponto observado no Gráfico é a diminuição da área de praia de 5,14% para 4,51% e no estudo realizado por Silva Junior e Silva (2016) evidencia que essa redução está relacionada tanto aos efeitos do aquecimento global sobre o aumento do nível do mar, como por ações localizadas, como obras e atividades impactantes sobre os recursos hídricos.

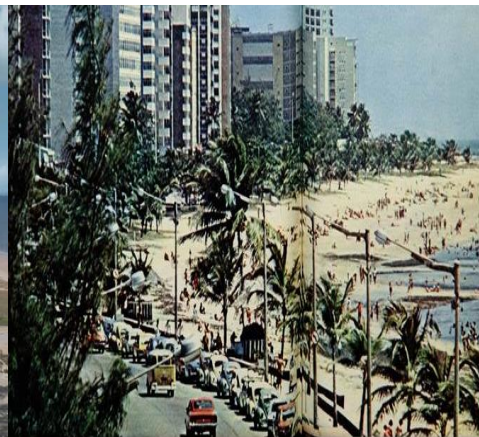
Figura 8 - Avenida Boa Viagem em 1978.

Em 1978, a Figura 8, mostra a extensa faixa de praia ao longo da Avenida Boa Viagem, onde os banhistas desfrutavam de grande área de lazer em um ambiente preservado. Já existiam grandes prédios, mas o avanço das construções era contido, ação que foi se modificando no espaço de tempo estudado na pesquisa.

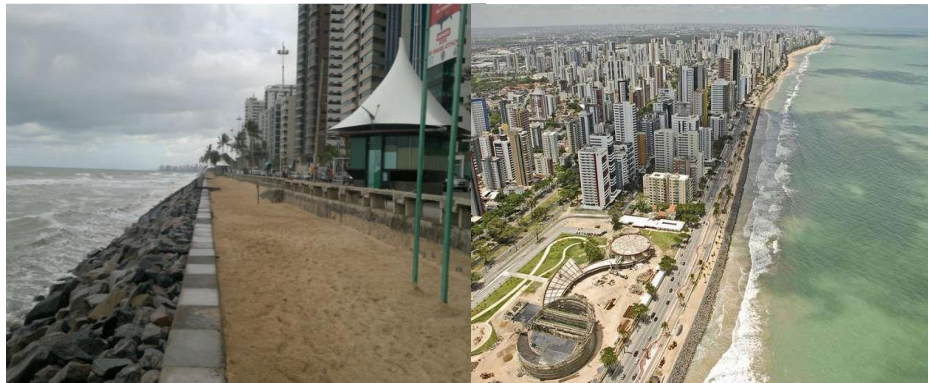
Figura 9 - Obras de contenção na praia de Boa viagem 2012

Nas Figuras 9 e 10 observam-se as consequências da erosão na praia de Boa Viagem é observada uma área reduzida na Praia de Boa Viagem, que se estende por mais de três mil metros, nas proximidades da rua Cel. Benedito Chaves, ao norte, até Brigadeiro Cyro, ao sul. Em toda essa extensão a faixa de areia está substituída por pedras, formando uma barreira para proteger a muralha do calçadão do avanço do mar.

Na praia de Boa Viagem, um exemplo do crescente desenvolvimento e da ação antrópica na via costeira, são as obras de contenção do avanço do mar na orla, Figura 9. Após a construção do calçadão a beira mar na década de 1980 houve um impacto no ambiente praiado e iniciou um processo de erosão na área.
