Acessibilidade em espaços públicos patrimônio da humanidade: diagnóstico da praça São Francisco em São Cristóvão, SE

5.2 Breve diagnóstico sobre a praça São Francisco

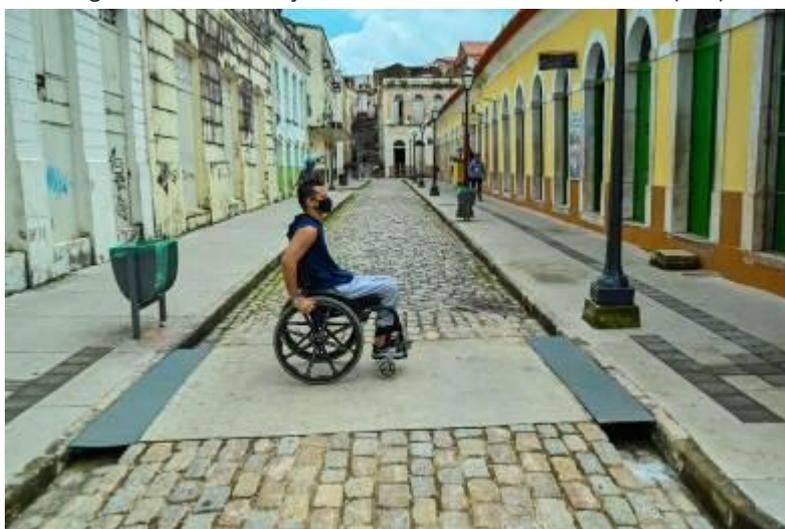
Figura 01 – Intervenção no centro histórico de São Luís (MA)

Os centros históricos possuem ruas estreitas, ladeiras íngremes, calçamentos irregulares e edifícios antigos sem rampas ou elevadores, o que dificulta a mobilidade de pessoas com deficiência ou mobilidade reduzida. Gehring e Gehring (2019) afirmam que são feitas adaptações parciais e pontuais (Figura 01), que permitem acesso apenas a alguns locais (às vezes nem os mais importantes) e geralmente exigem auxílio de terceiros, falhando em oferecer autonomia plena ao visitante.

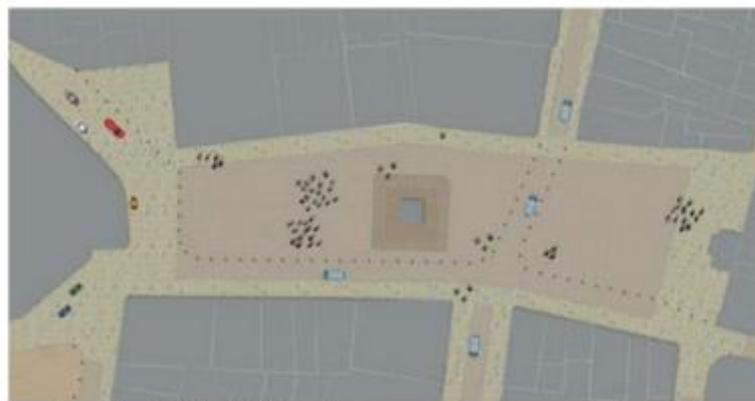
Figura 02 - Congestionamento de veículos na Praça Tiradentes

Proposta de melhoria urbanística da Praça Tiradentes (simulação sobre foto). 2012. Acervo: Iphan.

Assim, foi realizada a proposta de uma implantação de calçadas mais largas e definir os espaços para a circulação de pedestres e veículos, ainda, segundo o Caderno de Mobilidade e Acessibilidade Urbana em Centros Históricos do IPHAN, algumas das propostas que mais destacam-se são: qualificação dos espaços e vias públicas, a elaboração e implementação de Novo Plano de Circulação, com foco no ordenamento do sistema viário, dando prioridade para o deslocamento do pedestre (Figura 02), estabelecimento de nova política de estacionamentos, com foco nos moradores e usuários do núcleo histórico e a inclusão de infraestrutura de transporte de pessoas e mercadorias por meio de planos inclinados, elevadores, escadas rolantes, com foco na acessibilidade, turismo e reapropriação cultural (Vieira, 2018).

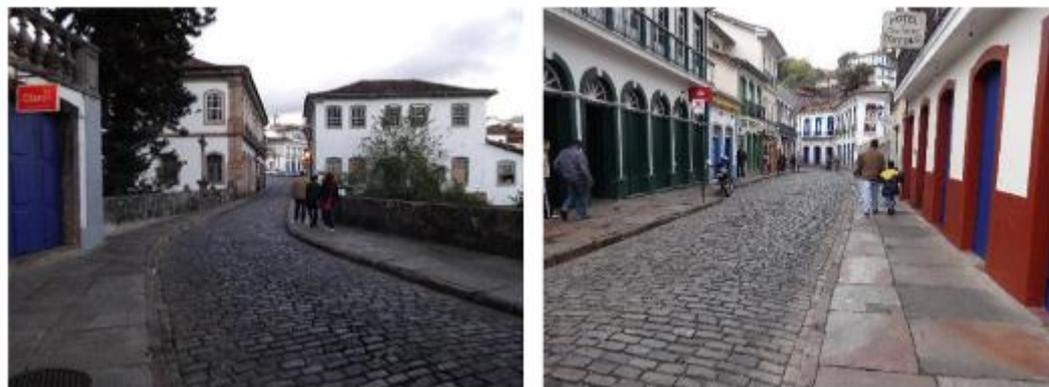
É importante destacar que a revitalização na Rua São José não foi bem recebida por alguns cidadãos, pois uma parte defendia a cidade tal qual como ela se encontrava, exigindo que as modificações não fossem realizadas. Esta parcela da população defendia a preservação da imagem urbana e a manutenção dos lugares de estacionamento (Vieira, 2018). Com a relutância de uma parcela da população, foram realizadas apenas algumas intervenções pontuais (ver Figura 03).

Figura 03 – Após a revitalização, calçadas alargadas e realocação de estacionamento.

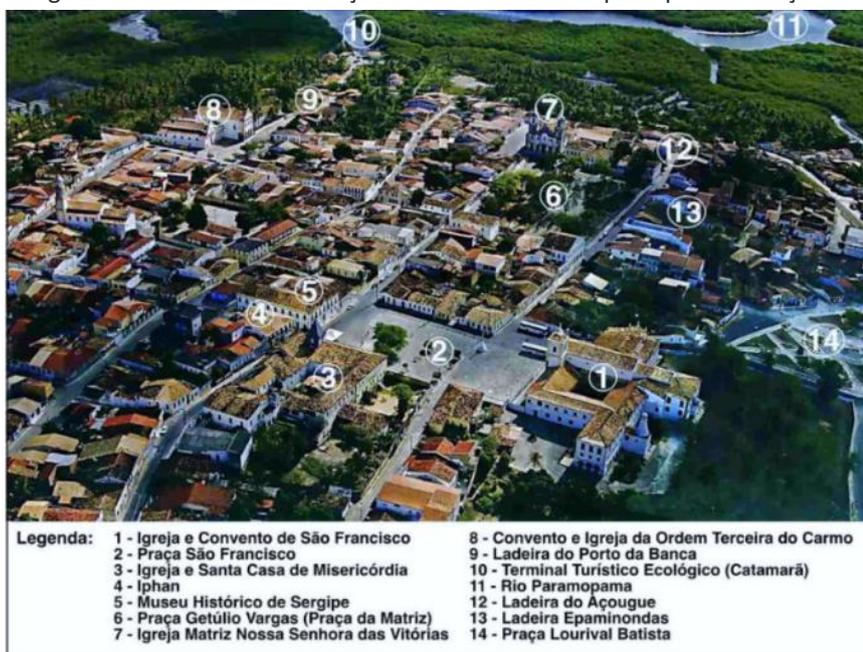
Figura 04 - Vista aérea da Praça São Francisco e suas principais edificações.

A Praça São Francisco possui uma configuração retangular, cercada por edifícios históricos com características barrocas. O layout da praça segue o modelo característico um “marco referencial da arquitetura religiosa europeia adaptada aos trópicos, destacando-se por sua semelhança com a tradicional Plaza Mayor espanhola, tornando-se um registro autêntico de um fenômeno urbano singular na história brasileira” (FONTES e SANTOS, 2024, p.13).

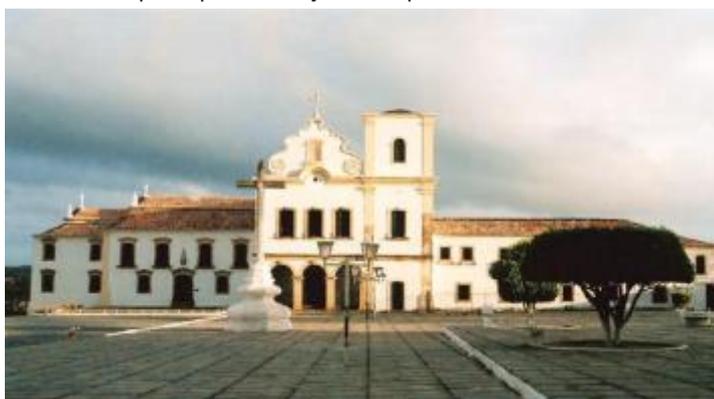
Figura 05 – Fachada principal do conjunto arquitetônico do Convento de São Francisco.

Durante o período colonial, a praça servia como o centro administrativo e comercial de Sergipe, dando ênfase à influência da Igreja Católica e a presença das ordens religiosas daquela época, como os franciscanos, que desempenharam um papel importante no desenvolvimento da cidade (Figura 05). Segundo Ferreira

(2012), “a arquitetura do convento e da Igreja de São Francisco reflete a estética barroca e o padrão arquitetônico dos conventos portugueses do século XVII”. Sousa e Silva (2010) afirmam que a praça “foi planejada para ser um espaço de encontro e celebração, refletindo as práticas urbanísticas e sociais do período colonial.” Assim, durante este período no Brasil, a praça era responsável por conter mercados, realizar eventos religiosos e cívicos.

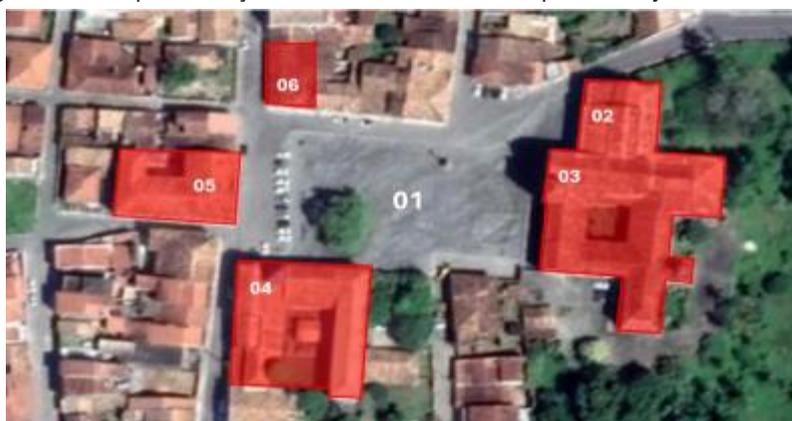
Figura 07 – Mapa da Praça São Francisco com destaque ao conjunto tombado

A área de tombamento de São Cristóvão é estrategicamente delimitada para proteger não apenas os edifícios mais vistosos, mas também todo o contexto urbanístico que compõem o centro de São Cristóvão (Figura 07).

Desta maneira, a área tombada de São Cristóvão inclui a “própria praça (01), a Capela da Ordem Terceira e Museu de Arte Sacra (02), a Igreja e Convento de São Francisco (03), a Santa Casa de Misericórdia e Igreja da Misericórdia (04), o Museu de Sergipe (05, ver Figura 07) – Antigo Palácio Provincial – e a Casa das Culturas Populares Zeca de Noberto (06)” (Santana et. al., 2024, p.10). As ruas adjacentes a Praça São Francisco, como a Rua São Francisco e a Rua da Venerável Ordem Terceira, estão presentes na área de tombamento da cidade de São Cristóvão. Essas ruas são caracterizadas por continuarem com o seu traçado original e por estarem rodeadas ainda com edifícios históricos (Figura 08).

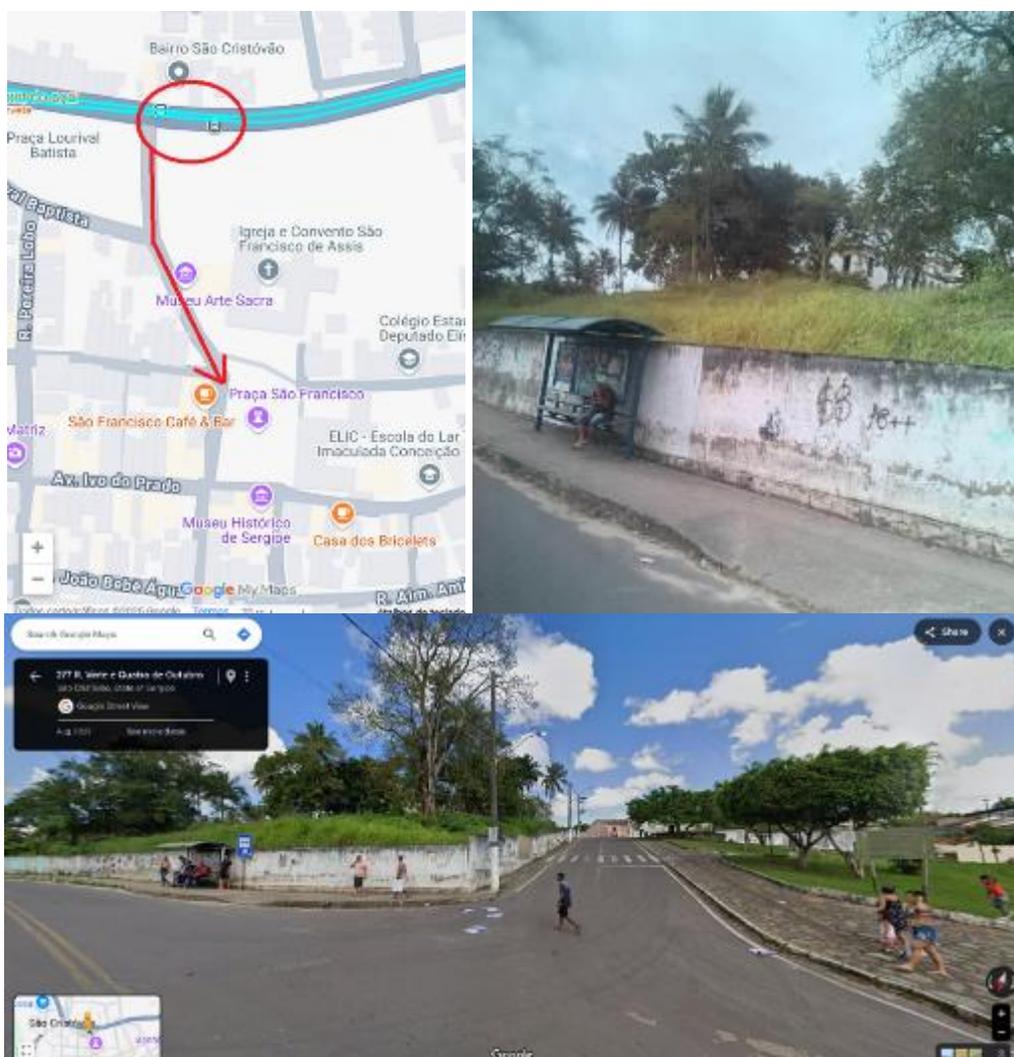
Figuras 10, 11 e 12 – Chegada a Cidade Mãe por transporte público de Aracaju. À esquerda, trajeto a pé saindo do ponto de ônibus, uma subida íngreme até a Praça São Francisco.

Apesar da subida ser asfaltada, o trajeto inclinado tem distância considerável, são cento e oitenta metros entre a praça Lourival Batista (ver Figura 10) e a praça São Francisco, sem lugares de repouso, nem ao menos um passeio adequado para melhorar o deslocamento das pessoas (Figura 13). No percurso, as pessoas sofrem

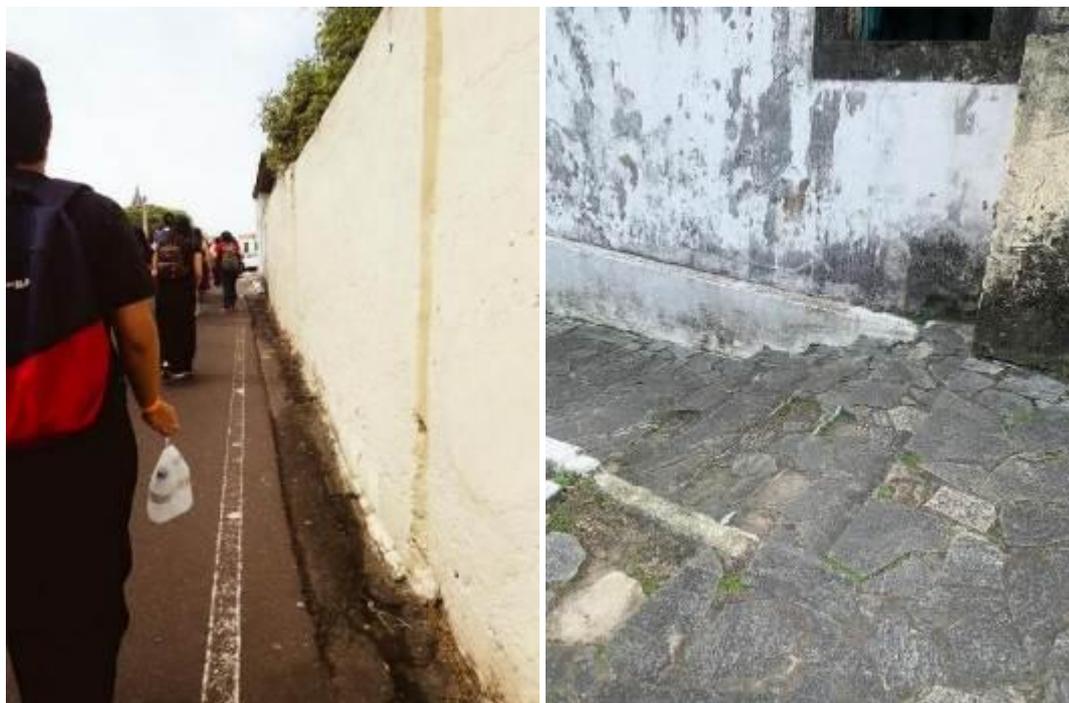
em diversas situações ao andar até a região, sendo obrigadas a usar o espaço da rua pela inexistência das calçadas. Há também presença de degraus inapropriados, inseguros ao fluxo de pessoas, para acessar a praça (Figura 14).

Figuras 13 e 14 - Ausência de passeio adequado e rua estreita, a Rua Mamede Fernandes Dantas dá acesso à Praça São Francisco para quem chega via transporte público. À direita, essa escada dá “acesso” à Praça São Francisco.

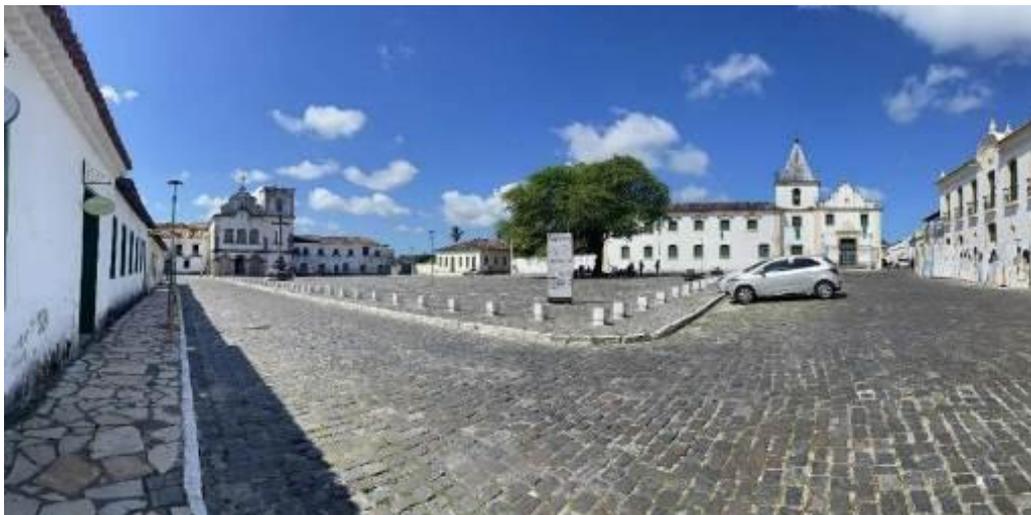
A praça possui alguns locais improvisados para estacionamento, mas não conta com vagas de veículos exclusivo para pessoa com mais de sessenta anos ou deficiência, conforme recomenda a NBR 9050 (ABNT, 2021), a maioria fica estacionado de forma espontânea em orientação perpendicular à rua, ou seja, de modo impróprio e inacessível para embarque e desembarque (Figura 15). Os desníveis das vias e calçadas também diminuem a autonomia e segurança ao embarcar e desembarcar, dificuldade aplicada ao acesso por qualquer transporte.

Figura 15 – Se todos resolverem ocupar o lado direito da Figura, criar-se-ia uma barreira de acesso ao espaço público.

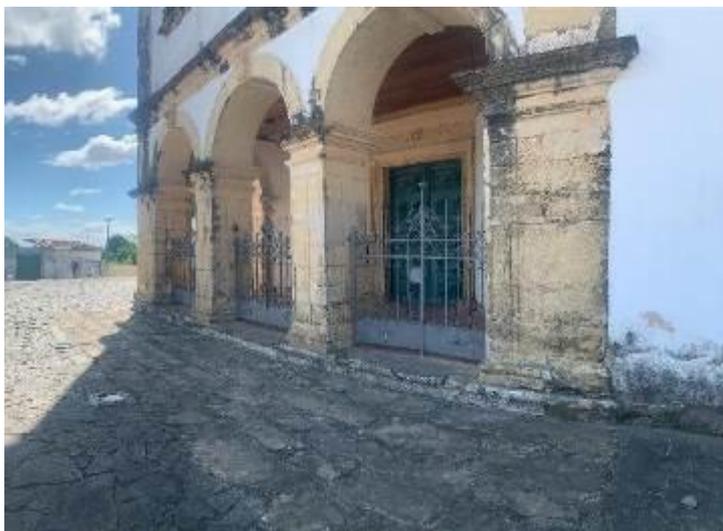
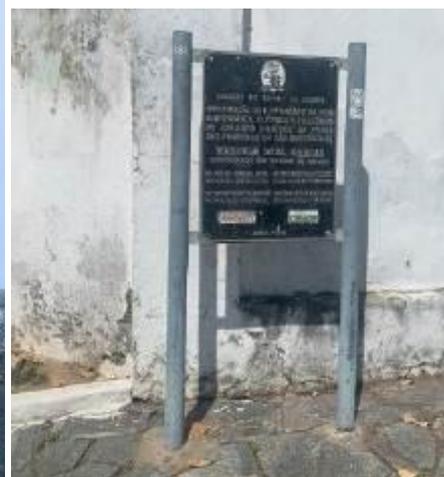
Percebeu-se também que, já houve intervenções em 2010 no pavimento histórico para implementação da iluminação e rede elétrica e telefônica subterrânea, que inclusive não houve o cuidado com a perfuração da sinalização podendo ser vista nas Figuras 16 e 17.

Figuras 16 e 17 – À esquerda, acesso principal a Igreja de São Francisco, notam-se degraus na entrada, e a diferenciação de cor e material entre o pavimento antigo e a intervenção com as luminárias. À direita, a placa que indica o projeto de 2010 durante o Governo de Marcelo Déda, a perfuração dessa e outras placas de sinalização (poucas, ver Figuras 18, 19 e 20) foram feitas de forma sem cuidado com o Patrimônio.

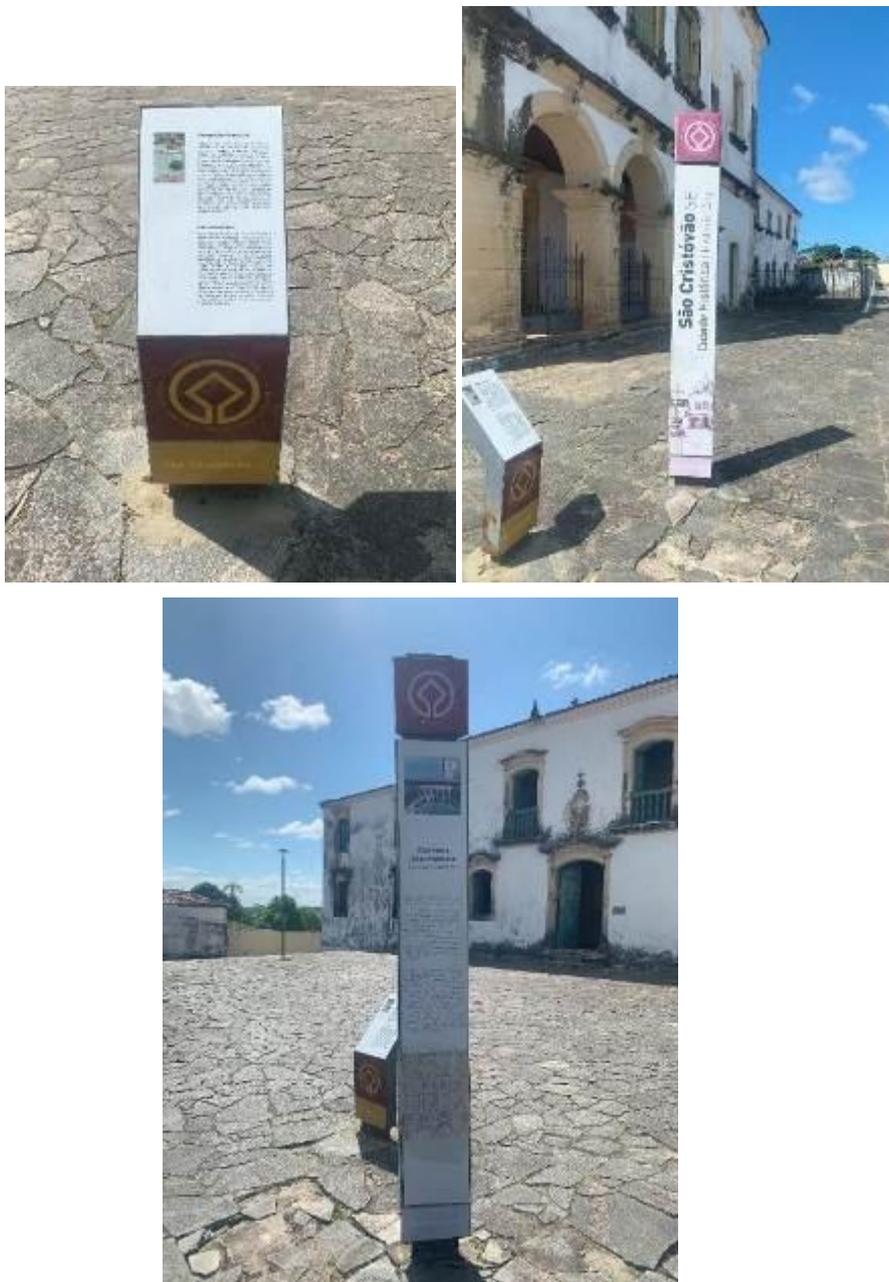
Figuras 18, 19 e 20 – O desleixo com o Patrimônio – com a pavimentação, a sinalização sem adaptação a Braille ou QRcode com possibilidade de ouvir o texto escrito. É importante destacar que nem todas as edificações estão sinalizadas.

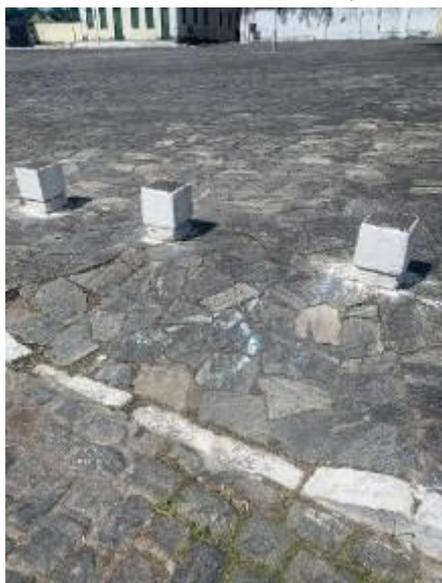
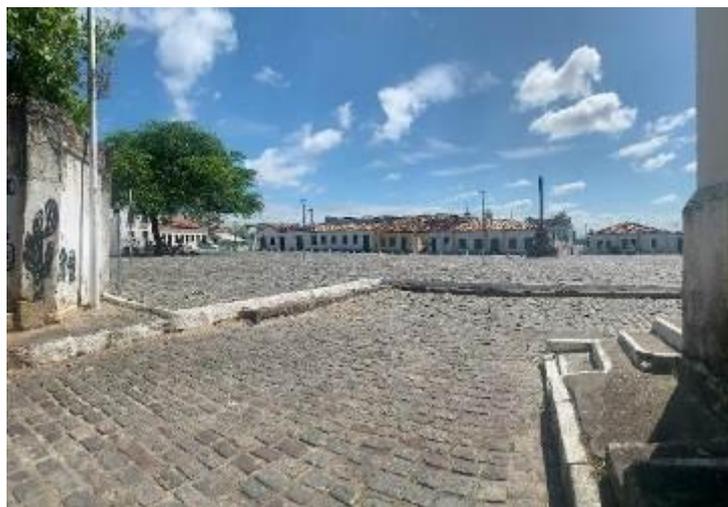
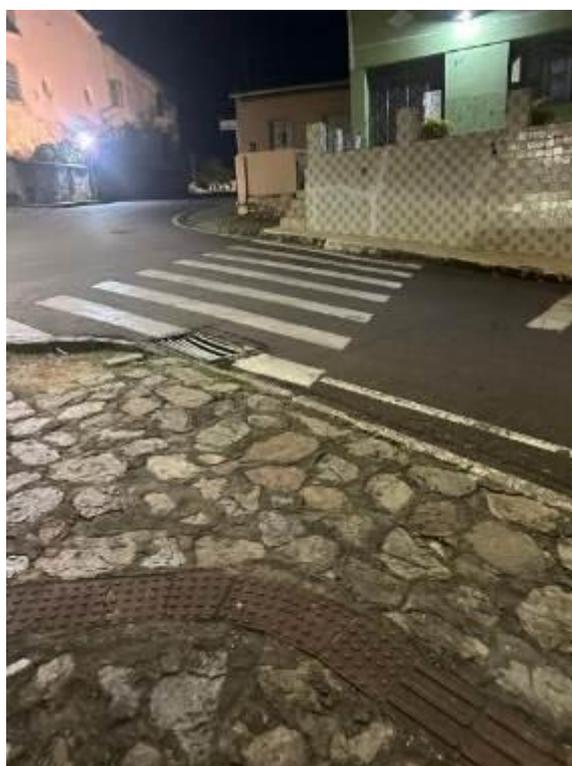
sensação enganosa do lugar ter acessibilidade e cumprir com as suas atribuições. Cria-se, ao contrário, situações podendo dificultar a apreensão dos indivíduos com ou sem deficiência ou mobilidade reduzida, transformando mais o lugar em arriscado, conforme as Figuras 21, 22 e 23, gerando uma suposta provisão acessível.

Figuras 21, 22 e 23 – À esquerda, sinalização da Rampa de acessibilidade apagada e obstáculos no percurso. À direita, paralelepípedos e desníveis ao redor da Praça São Francisco. Logo abaixo, Presença de desnivelamento considerável entre calçada e faixa de pedestres, barreira e piso tátil desadequado à NBR 9050/2021.

De forma sucinta, o trajeto ao redor da praça São Francisco não possui piso tátil, nem integra outras adaptações, itens e tecnologias assistivas para ajudar ou favorecer a utilização do lugar por pessoas com deficiência ou com mobilidade reduzida. Assim, nas fotografias levantadas até então, pode-se perceber a necessidade de um projeto interdisciplinar de intervenção no Patrimônio para que todos possam usufruir de forma mais justa.
