ANÁLISE DE UMA BIBLIOTECA QUANTO À ACESSIBILIDADE A PORTADORES DE NECESSIDADES VISUAIS E DE MOBILIDADE

Estudo da infra-estrutura e do layout do mobiliário da biblioteca de uma instituição federal de ensino técnico e superior localizada no município de Juazeiro do Norte, visando melhorar o uso do ambiente analisado por pessoas em cadeiras de rodas e por pessoas com deficiência visual.

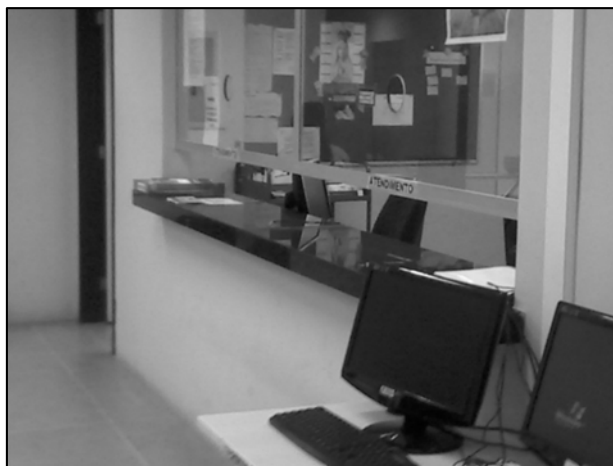
Para cadeirantes a altura máxima estipulada pela norma brasileira NBR 9050/2004 para um balcão do tipo ilustrado na figura 1, é de 85 centímetros. A medida do balcão em questão é de 98 centímetros. Exceder o limite determinado pela norma em questão prejudica no aspecto ergonômico, pois o cadeirante tem que erguer o livro a uma altura exaustiva, e comunicar-se com o atendente com um balcão desta altura é praticamente impossível, considerando ainda, que o vidro e o mármore (materiais usados na construção do balcão) são excelentes isolantes acústicos.

Figura 1: Balcão de atendimento da biblioteca do IFCE Juazeiro do Norte.

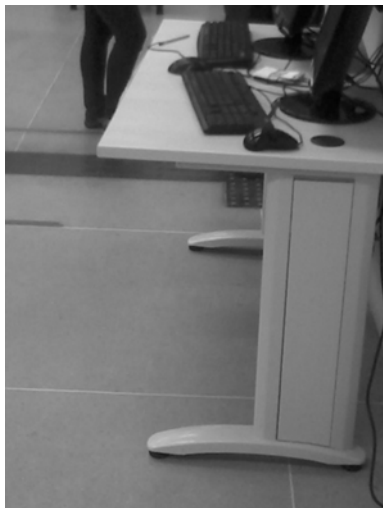
Os computadores para consulta ao acervo estão em um móvel com altura conforme padrões de acessibilidade, uma cadeira de rodas se encaixa facilmente ali e a altura do monitor e teclado tornam a consulta confortável.

Mas os mesmos não satisfazem as necessidades de portadores de deficiência visual uma vez que o piso tátil não o conduz até eles e não há softwares para atender às suas necessidades, o deficiente pode até digitar o que deseja, mas não saberá como encontrá-lo já que o computador não tem softwares adequados para informá-lo.

Figura 3: Computadores para consulta ao acervo

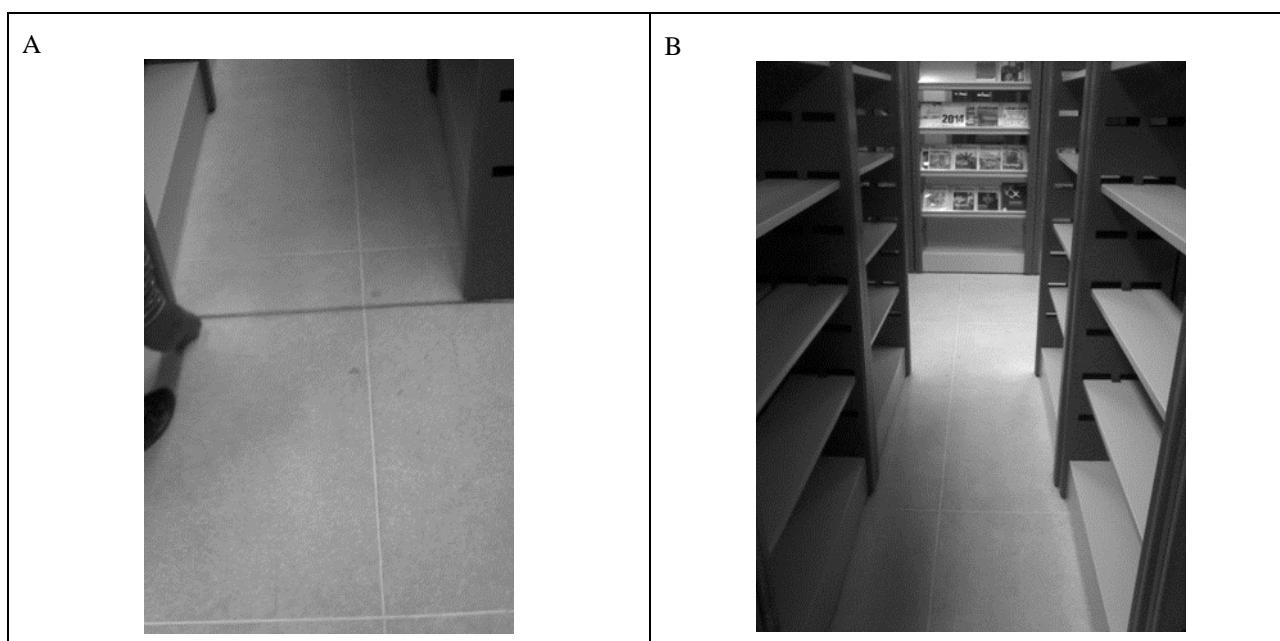
No entanto, algumas das medidas tomadas no levantamento não estão de acordo com o que foi explicitado acima, para ser mais específico, dois espaçamentos não atendem a medida referencial supracitada. Sendo a medida deles iguais a 0,85m e 0,81m, o que torna inviável a circulação de uma pessoa em cadeira de rodas quando estiver a procura por algum material nesta área.

Referente à estrutura que subsidie a circulação de pessoas com deficiência visual e de mobilidade, a biblioteca aqui discutida, não possui de recursos como, piso tátil e indicadores de Braille nas estantes, para nortear o deficiente visual ou com baixa visão sobre determinado conteúdo em uma dada estante. Como pode ser observado na Figura 9.

Figura 9: Levantamento de dimensão da área de circulação (A) e Área de circulação sem piso tátil (B).

Assim, para que um usuário com deficiência visual, cegueira ou baixa visão, e com dificuldade de locomoção usufrua do ambiente e serviço acima ilustrado, faz-se necessária a aplicação das medidas referenciais especificadas pela norma, a instalação de piso tátil nesta área e a utilização de indicadores de braile nas estantes de acervo. Essas intervenções podem ser justificadas, pela
