Ensaio de corrosão de longa duração de metais expostos ao ambiente das estações de tratamento de esgoto

Long Duration Corrosion Tests of Metals Exposed to the Environment of Sewage Treatment Plants

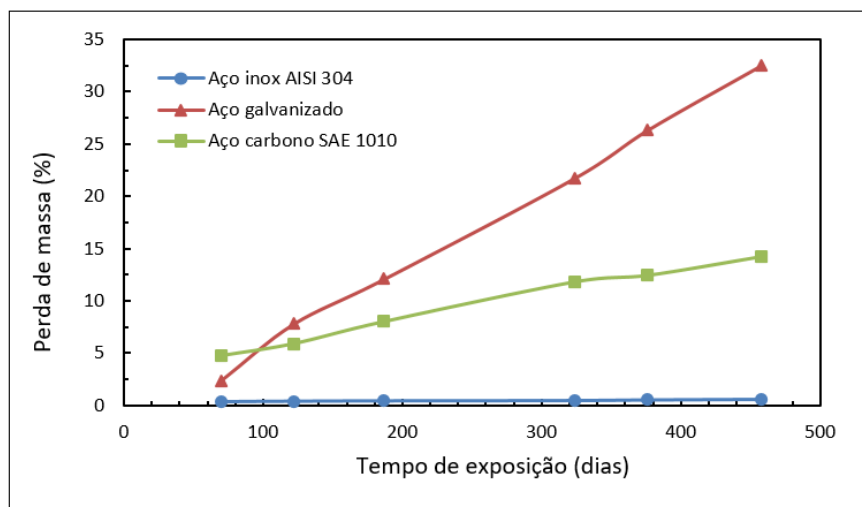
Figura 4 – Perda de massa percentual dos materiais metálicos

Observa-se na **Figura 4** que aos 70 dias o material que apresentou maior perda de massa foi o aço carbono SAE 1010 com 4,78%, seguido pelo aço galvanizado (2,37%) e o material com menor perda de massa foi o aço inox AISI 304 com 0,32%. Aos 120 dias a perda de massa do aço galvanizado foi maior do que a do aço carbono SAE 1010 (5,93%), passando de 2,37% aos 70 dias para 7,79% aos 120 dias, isto se deve ao início do processo de colapso da camada protetora de zinco deste material.

Dados da literatura corroboram com os observados nesse trabalho em relação ao maior efeito de corrosão nos CPs de aço galvanizado. Delaunoi, Tosar e Vitry (2014) observaram defeitos na camada protetora de zinco, causados por vários processos de corrosão. Quando ocorrem falhas ou porosidades nos revestimentos zincados, o zinco funciona como anodo, enquanto a superfície do aço exposta ao meio corrosivo é protegida catodicamente (MAINIER; LIMA; QUELHAS; 2002). Figueira *et al.* (2013) verificaram que o zinco em contato com a

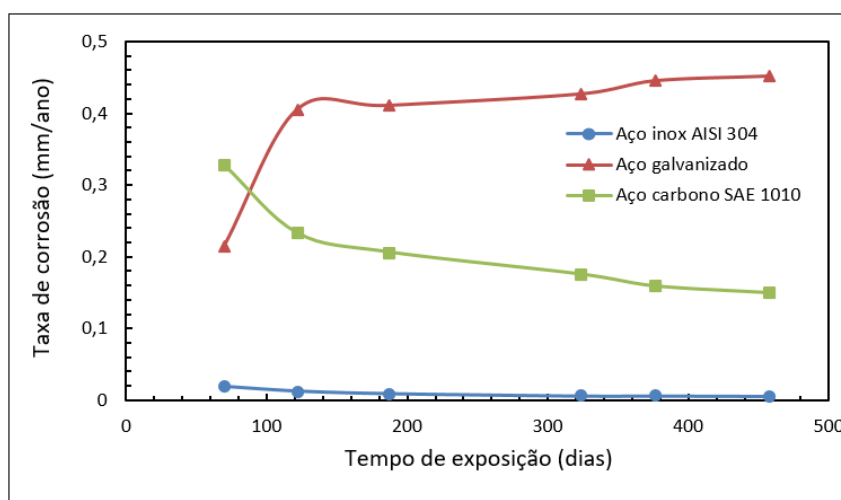
Figura 5 – Taxa de corrosão dos materiais metálicos

Observa-se na **Figura 5**, que o aço galvanizado apresentou inicialmente uma taxa de corrosão aos 70 dias de 0,215 mm/ano, passando rapidamente para 0,405 mm/ano aos 120 dias devido à considerável perda de massa em razão da deterioração da camada protetora de zinco, seguindo uma taxa de corrosão crescente atingindo o valor de 0,451 mm/ano aos 460 dias. A taxa de corrosão do aço carbono SAE 1010 foi a maior para o tempo de exposição de 70 dias quando comparado com os outros materiais tendo o valor de 0,327 mm/ano, indicando que o material foi rapidamente influenciado pelos processos de corrosão. Apresentando uma variação de perda de massa constante, sua taxa de corrosão foi decrescendo ao longo do tempo de exposição, chegando ao valor de 0,150 mm/ano. O material que apresentou menor taxa de corrosão foi o aço inox AISI 304 com um valor inicial aos 70 dias de 0,019 mm/ano, ainda com um taxa de perda de massa constante, a taxa de corrosão ao final de 460 dias foi de 0,005 mm/ano, indicando que este material apresenta melhor desempenho em relação aos outros materiais frente às solicitações de corrosão ao longo do tempo estudado no ambiente das ETEs. Os valores acentuados obtidos da taxa de corrosão para os CPs de aço galvanizado resultantes do presente trabalho podem ser comparados com o processo de corrosão investigado por Ilhan-Sungur, Cansever e Cotuk (2007), que indicaram as bactérias redutoras de sulfato (BRS) como agentes responsáveis pela corrosão dos CPs de aço galvanizado. A taxa de corrosão do aço galvanizado não foi correlacionada com a contagem das BRS. As bactérias estavam em fase logarítmica com a concentração de zinco dissolvida na solução. Segundo Basheer *et al.* (2013) o aço galvanizado perdeu sua utilidade quando exposto a ambientes com bactérias e formação de biofilme. Assim,

apresentaram estudo para proteger o aço galvanizado a frente de tal ataque de biocorrosão por meio de modificação química do revestimento de zinco com composto W-TiO₂ sintetizado e incorporado no banho de zinco. Os resultados mostraram que o compósito era efetivo no controle do crescimento de bactérias e na formação de biofilme. Os valores da taxa de corrosão do aço carbono SAE 1010 verificados no presente trabalho, foram próximos aos valores calculados por Faldini, Alves e Miranda (2012) em ensaios com anéis de aço em efluente de ETEs. Choudhury *et al.* (2012) observaram taxa similar quando utilizado hexametáfosfato de sódio como inibidor da corrosão. Segundo Boffardi (2000) o aço carbono SAE 1010 sem proteção apresenta-se como pouco indicado para uso nas ETEs.
