Análise dos impactos gerados devido à ausência da capacitação de colaboradores na construção civil em Nova Xavantina-MT

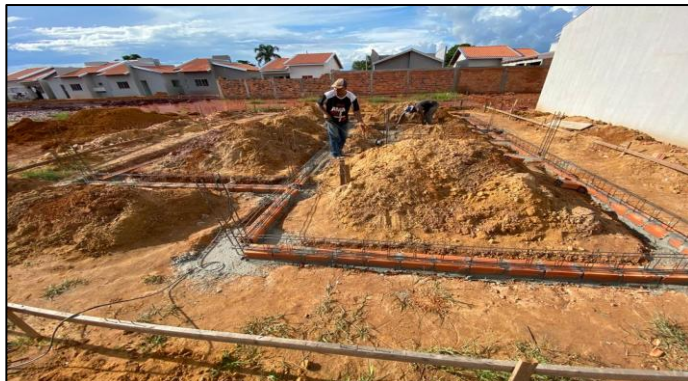
Figura 26 - Lastro magro de concreto/alvenaria de nivelamento.

Após a concretagem das sapatas, deu-se início a escavação dos espaços para locação das vigas baldrame. Realizada a regularização de altura após a compactação, fora executado o lastro magro de concreto para as vigas baldrame com uma espessura de aproximadamente 5 cm, sendo que em determinado locais optou-se pela utilização de alvenaria para facilitar o nivelamento (Figura 26).

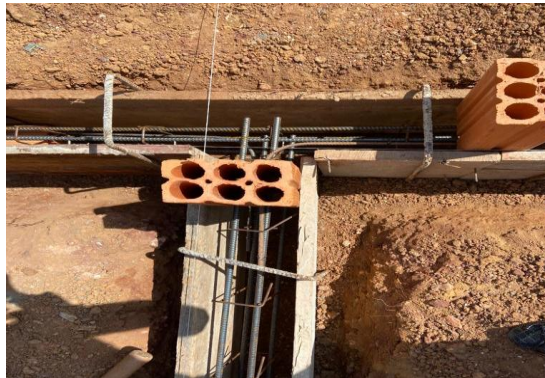
Figura 28 – Ancoragem.

Em seguidas, os colaboradores deram início a montagem das caixarias e armaduras, que respaldados pela capacitação, executaram perfeitamente os comprimentos de ancoragem das vigas (Figura 28), os transpasses em conformidade com o projeto e as passagens de tubulações para o sistema hidráulico.

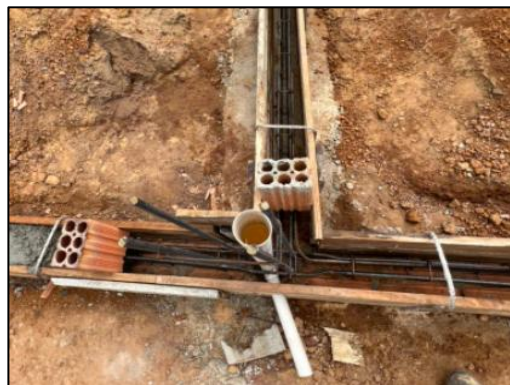
Figura 29 - Passagem do sistema hidráulico

Na Figura 29, se vê a previsão e passagem do sistema hidráulico na viga antes da concretagem.

Diferentemente do local A, o local B obedeceu às diretrizes sobre ancoragem, observando o projeto para a realização dos transpasses e atentou-se aos locais de passagem do sistema hidráulico não gerando os impactos de retrabalho. Adiante, com a concretagem das vigas baldrame concluída, iniciou-se a etapa de impermeabilização das vigas, como visto na Figura 30.

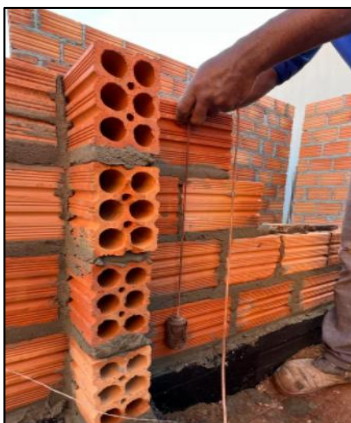
Figura 32 - Alinhamento vertical com prumo.

Destaca-se que no local A, devido a desatenção dos colaboradores ocorreram falhas com aberturas de portas e janelas, reexecução de vergas e contravergas, devendo-se refazer serviços, causando prejuízo de materiais, tempo e custos. Na Figura 32, é possível verificar a execução da alvenaria com o auxílio do alinhamento vertical com prumo.

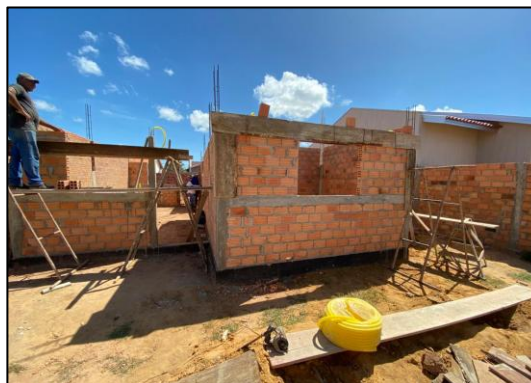
Figura 34 - Execução de vergas e contravergas.

Na Figura 34 observa-se o procedimento de concretagem de vergas e contravergas de portas e janelas.

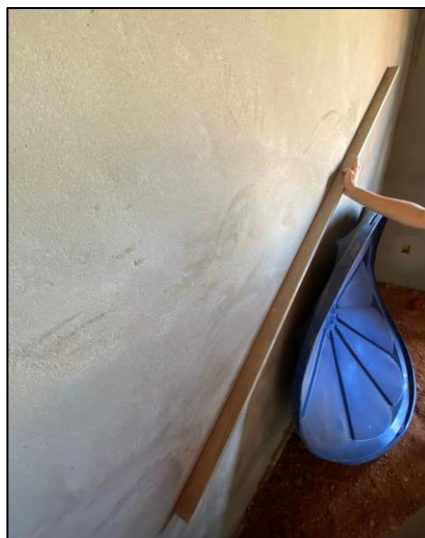
Figura 35 - Execução uniforme do reboco.

Nesta etapa serão apresentados os erros encontrados na execução da alvenaria completa, observando pilares, vigas, reboco, acabamento e telhado. Dando início ao acabamento das paredes, observa-se a uniformidade na execução do reboco, diferentemente do local A, não necessitando de retrabalho em nenhum cômodo da construção (Figura 35).

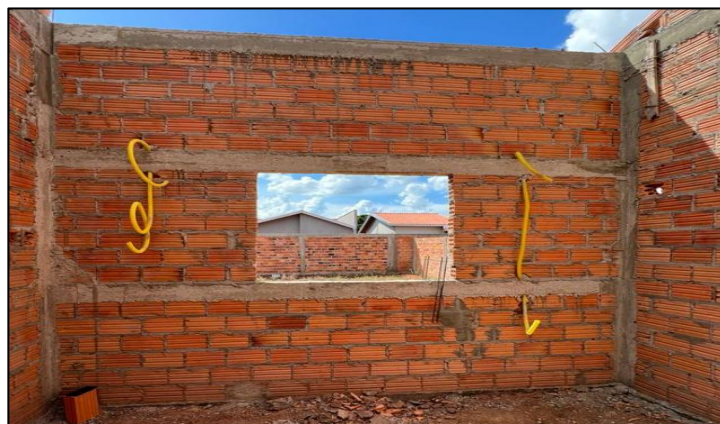
Figura 36 - Passagem dos conduítes.

Ainda na etapa, evidencia-se que os colaboradores do local B em alinhamento com as capacitações, marcaram e abriram áreas destinadas às portas, janelas, instalações hidráulicas e elétricas (Figura 36).

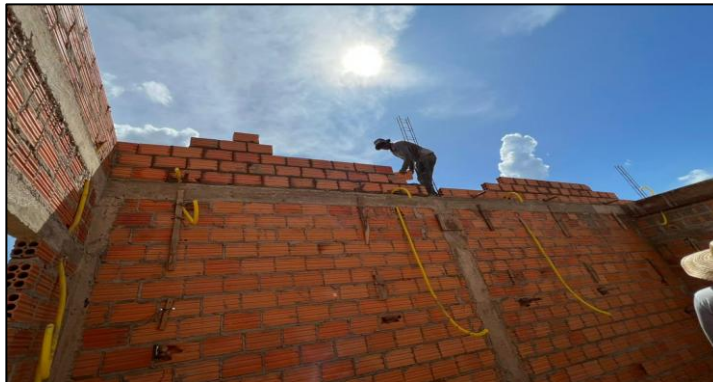
Figura 37 - Passagem dos conduítes sem quebrar as vigas.

Na Figura 37, é observado o processo de passagem dos conduítes na viga de respaldo foi realizado antes da concretagem, evitando assim a posterior desintegração de vigas para esta finalidade.

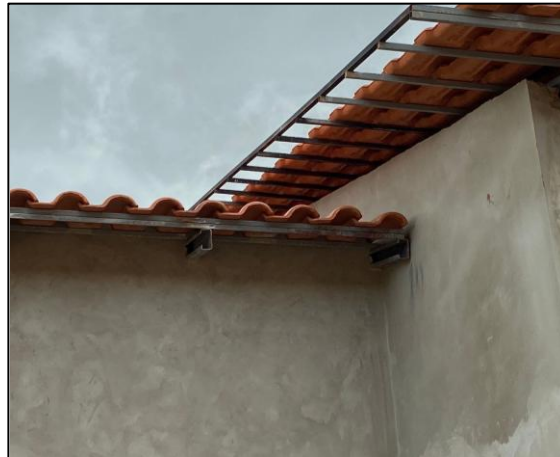
Figura 39 - Altura correta do oitão

Ademais, deu-se início a execução do oitão, popularmente conhecido pelos colaboradores como “bandeirola”, tendo sua altura determinada pelo projeto com inclinação de 35% cujo cálculo da altura do telhado ou pico do oitão (vértice do triângulo) havia sido realizado a partir do comprimento da base pela inclinação, resultando em uma altura de diferença entre as águas de 60 cm (Figura 39).

Ao realizar a vistoria nesta etapa verificou-se que os colaboradores executaram conforme as orientações e neste caso apresentou a altura correta, não necessitando realizar nenhum retrabalho, poupando tempo, custo e desperdício de materiais.
