Estudo de viabilidade da vitrificação automotiva em estruturas metálicas em relação a dureza, oxidação e blindagem à água

Para melhoria da durabilidade das edificações deve-se verificar novas técnicas e produtos para a proteção de seus materiais. O objetivo deste estudo é analisar a viabilidade técnica de um vitrificador projetado para automóveis ao ser aplicado em estruturas metálicas. Realizaram-se quatro ensaios, em três vigas de aço, durante 20 semanas. Os resultados mostraram que o produto atende às expectativas em relação à resistência ao risco para ferramentas até a sua dureza, a blindagem à água, inibindo seu acúmulo e facilitando seu escoamento, e a resistência à oxidação nas condições estipuladas neste trabalho. Entretanto, o vitrificador não foi capaz de cessar a oxidação já iniciada anteriormente em uma das vigas. Conclui-se, portanto, que o uso do produto é viável para aplicação em vigas metálicas quando relacionado a blindagem à água, a resistência a riscos e a resistência à oxidação quando comparado ao uso de tintas ou vigas metálicas sem proteção.

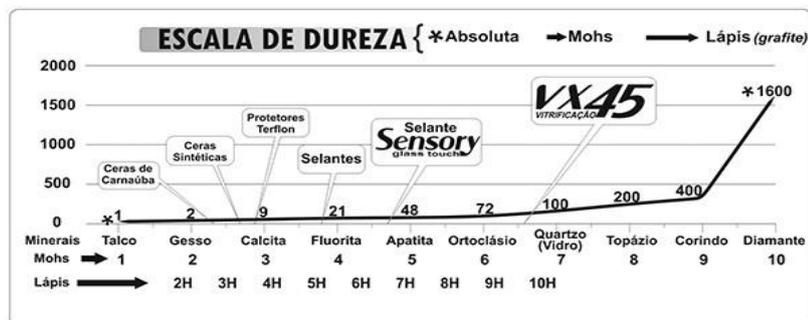
Figura 1 – Comparativo dos valores de diversas escalas para produtos de revestimento automotivo

Segundo VX45 *ceramic coat* (2021), os vitrificadores possuem durezas que variam de 3 a 7 Mohs. Os vitrificadores com 3 Mohs possuem durabilidade média de 1 ano e são mais conhecidos como selantes, enquanto que os de 7 Mohs duram 3 anos, desde que seja feita a manutenção correta utilizando-se as informações contidas no certificado de garantia do vitrificador.

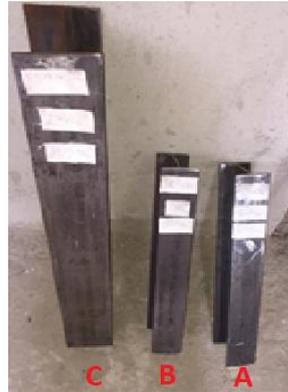
Figura 2 - Vigas A, B e C utilizadas no estudo

Para este trabalho, realizou-se uma análise comparativa entre três vigas de aço A36, nomeadas como A, B e C e com as seguintes características:

- Viga A: perfil I com 50 cm de comprimento, 7 cm de largura e 10 cm de altura, com aplicação de uma demão de tinta esmalte sintético na cor vermelha da marca Dacar.
- Viga B: perfil I com 50 cm de comprimento, 7 cm de largura e 10 cm de altura, com aplicação de uma demão de tinta esmalte sintético na cor vermelha da marca Dacar e uma aplicação do produto vitrificador VX45 *ceramic coat* fabricado pela Alcance Química, com valor 7 na escala Mohs.
- Viga C: perfil I com 78 cm de comprimento, 10 cm de largura e 15,7 cm de altura na qual, inicialmente, metade foi mantida no estado natural e na outra metade foi aplicada apenas uma camada de tinta esmalte sintético na cor vermelha da marca Dacar.

A viga C foi utilizada para estudar a capacidade de blindagem à oxidação do produto vitrificador na região intermediária tinta-metal. Para isso, ao final das dez primeiras semanas, a viga foi limpa e apenas no lado com tinta foi aplicada uma camada do produto. A Figura 2 apresenta as três vigas avaliadas neste trabalho.

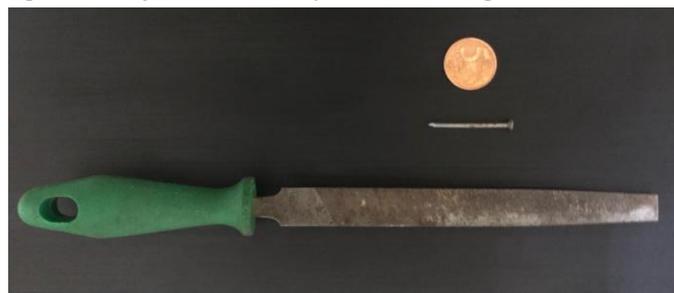
Figura 3 - Objetos utilizados para riscar as vigas ensaiadas

- a) Moeda de cobre, com dureza 3,5 na escala Mohs;
- b) Pregão de aço, com dureza 5,5 na escala Mohs, e
- c) Lima temperada, com dureza entre 6,5 e 7,5 na escala Mohs, dependendo da afiação, idade da ferramenta e condições nas quais ela foi armazenada, respectivamente.

A Figura 3 apresenta os objetos utilizados para riscar as vigas ensaiadas.

Para a preparação dos corpos-de-prova as vigas A e B foram apoiadas sobre uma superfície rígida e, em seguida, aplicou-se um esforço uniforme, sobre as vigas, com os objetos escolhidos. Esse procedimento foi repetido quatro vezes, com cada material estipulado, para se obter o resultado final.

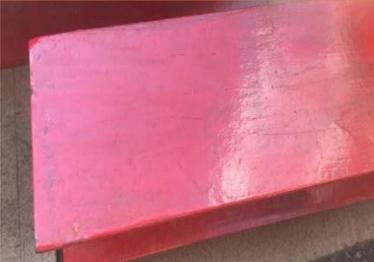
Objeto utilizado	Viga A	Viga B
Moeda de cobre

Tabela 1 - Imagens das vigas A e B após os ensaios para a determinação da dureza

Utilizando-se a moeda de cobre, pode-se observar que, na viga A, a primeira pressão desgasta uma pequena porção de tinta, porém segue sem maiores danos, enquanto que, na viga B, segue fluída sem danos, apenas deixando uma leve marca do movimento realizado.

Após realizar o teste com a moeda de cobre pode-se perceber que ambas as vigas resistem completamente ao risco do objeto sem danos, demonstrando que tanto o esmalte como o produto vitrificador resistem ao grau de dureza 3,5 na escala Mohs.

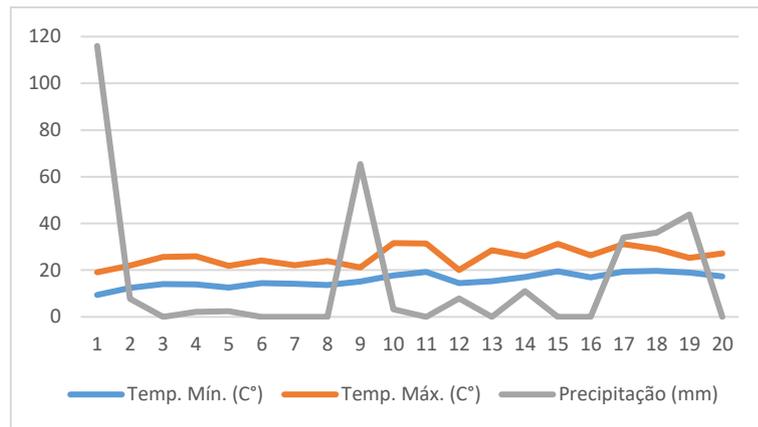
Figura 6 - Temperaturas semanais médias mínimas e máximas e precipitação do local do ensaio no período de 20 semanas.

Os corpos-de-prova ficaram expostos às mudanças climáticas da cidade de São Paulo, durante 20 semanas, no período compreendido entre o dia 5 de julho de 2019 e o dia 22 de novembro de 2019. A Figura 6 apresenta a média semanal das temperaturas mínimas e máximas e da precipitação durante este período.

Os dados apresentados pela Figura 6 mostram que a amplitude térmica diária, no período, chegou a até 14 °C, houve alguns períodos de precipitação intensa nas duas primeiras semanas, entre a oitava e a décima e entre a décima sexta e a vigésima, e um período bastante seco, entre a terceira e a oitava semanas.
