AVALIAÇÃO ERGONÔMICA DO TRABALHO EM ALTURA EM FACHADAS DE ESTRUTURAS VERTICAIS

ERGONOMIC ASSESSMENT OF WORK AT HEIGHT FACADES STRUCTURES VERTICAL

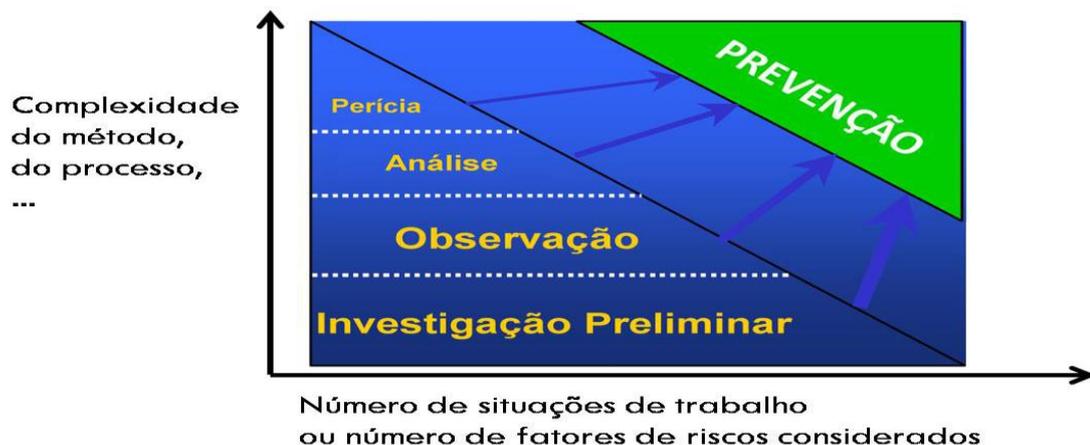
Figura 01 - Gráfico de Complexidade versus Situações de trabalho

A estratégia SOBANE (*Screening, Observation, Analysis, Expertise*) obedece ao esquema da figura 01:

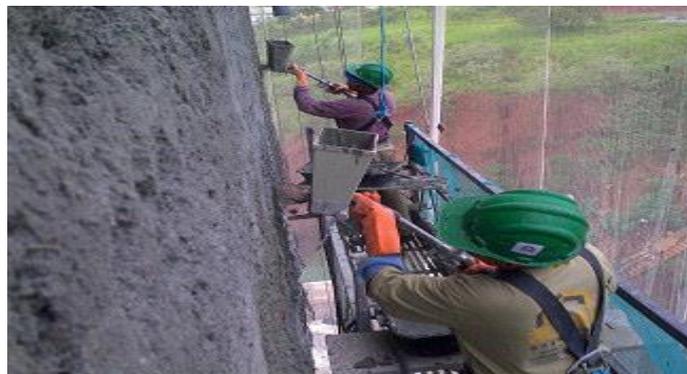
Figura 03 - execução de reboco externo com sistema de projeção

O serviço abordado especificamente foi o serviço em altura de reboco externo em fachadas, a realização deste engloba três operações básicas: preparação da massa, execução do chapisco e aplicação da argamassa (Figura 03).

Analisando as fotos da atividade de reboco externo na fachada da obra em questão bem como o resultado da ferramenta de diagnóstico Deparis, fica evidenciado uma falta de conexão entre o trabalho prescrito e a atividade desenvolvida. Os operários na frente de serviço para cumprir suas tarefas, infelizmente, adotam diversas posturas, que estão desacordo com as prescrições ergonômicas do trabalho e com as limitações do ser humano.

Nos postos de trabalho analisados, a atividade de se agachar e pegar a massa para aplicação na fachada ou a opção de usar o sistema de projeção em grandes áreas de reboco externo, exigem

dos trabalhadores posturas inadequadas. Pode-se constatar também um dimensionamento errado em alguns andaimes, pois o uso da pá de pedreiro e do sistema de projeção de massa ocorre acima da linha dos ombros, assim como em algumas áreas da fachada, mesmo com o uso de balancim com uma extensão maior, encontra-se fora do alcance aceitável do operário. Outro problema a ser analisado é o tempo que os trabalhadores são obrigados a ficar por dia executando o serviço em seus postos de trabalho de forma contínua e com posturas erradas.

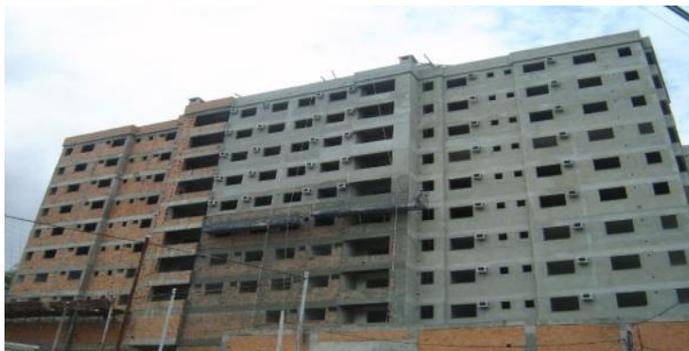
Figura 04 – Execução de reboco externo na fachada Leste

Também, permite compreender uma atividade, por intermédio, dos gestos, dos esforços, das posturas, dos deslocamentos, da comunicação e dos manifestos dos trabalhadores (OLIVEIRA et al., 2008). A figura 04 registra a observação da atividade por sequência de panos de fachada leste.

Na atividade de aplicação de argamassa o peso do corpo fica distribuído de forma desigual entre as pernas e os pés, fazendo com que ocorra o desenvolvimento de problemas relacionados a esta postura. Dentre eles podem-se citar dores na coluna, no pescoço e formigamento das pernas. Existe também uma falta de treinamento e informação dos trabalhadores em relação aos problemas ocasionados pelo desenvolvimento de atividades com constrangimentos posturais.
